Recuperação estrutural de edificações no centro  
histórico de São Luís do Maranhão/Brasil

fevereiro | 2019

## **PROJETO APLICADO**

Projeto aplicado para obtenção do Grau de Mestre em Construções Cíveis

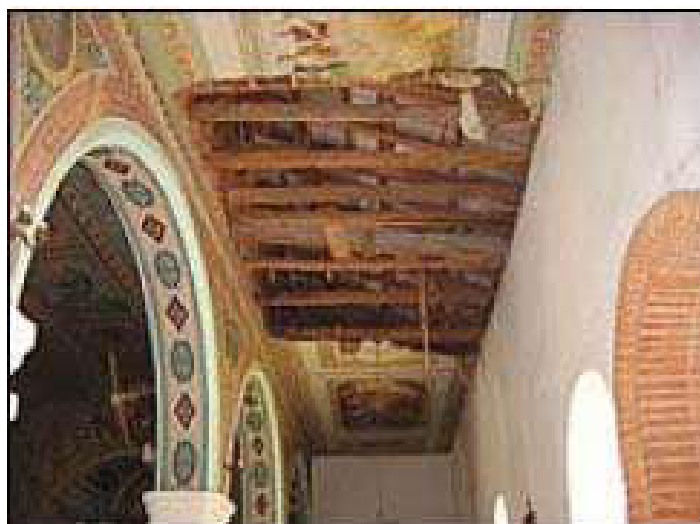
Figura 27 – Forro da Igreja Nossa Senhora do Carmo em Jarinú São Paulo  
Fonte: CAMPOS (2006).

No caso de recuperação de forros e telhados, são utilizadas diversas técnicas construtivas. Da Figura 27 à Figura 29 apresenta-se o forro danificado de uma igreja, onde houve a necessidade de recuperação da estrutura de sustentação tanto do forro quanto do telhado.

Para a recuperação total do telhado foi utilizada a estrutura metálica para sustentação do manto da cobertura conforme apresentado na Figura 30.

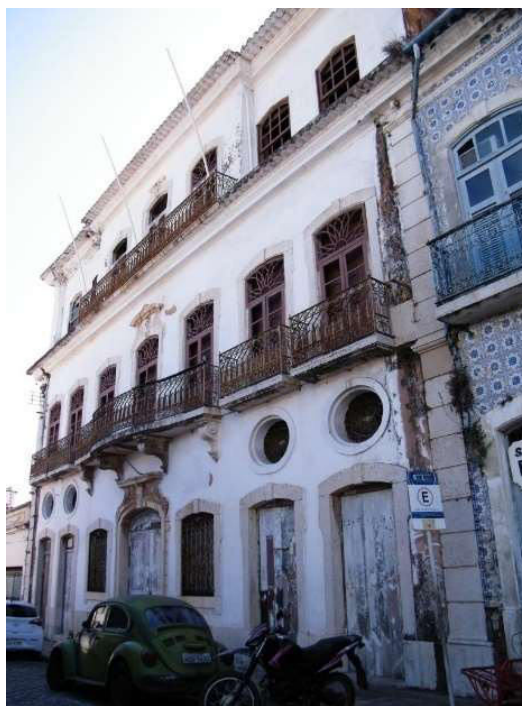
Figura 31 – Palacete da Rua Formosa, São Luís do Maranhão  
Fonte: PIRES (2015).

Devido à expansão da cidade, para além rios, o centro passou por um esvaziamento significativo, ocasionando assim a degradação de alguns exemplares por falta de uso ou manutenção, como o caso do Palacete da Rua Formosa, apresentado na Figura 31 e o prédio da Rua de Nazareth apresentado na Figura 32.

Ambos os prédios foram invadidos em virtude de passar alguns anos sem uma ocupação plena (residencial, comercial, institucional etc.), o que ocasionou o mal uso do espaço e por consequência a degradação interna e externa do edifício.

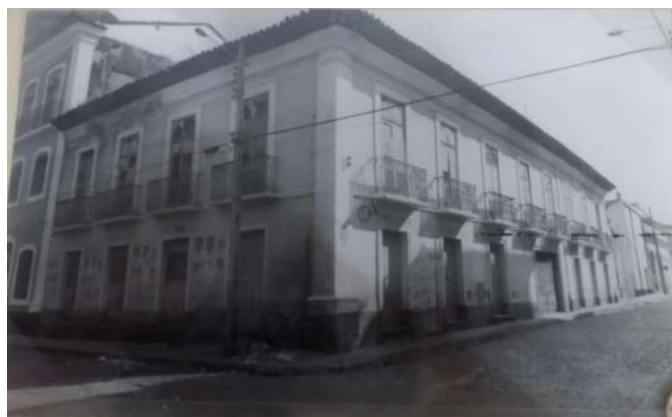
Figura 34 – Vista das fachadas do prédio n.º 93 da Rua 14 de julho  
Fonte: IPHAN (1987).

Atualmente encontra-se uma mesclagem de tipologias de portas na edificação, as térreas são em madeira relhada com bandeiras fixas também elas em madeira relhada, as janelas do primeiro pavimento são em madeira com venezianas e vidro, apresentam também bandeiras em madeira e vidro, conforme apresentado na Figura 34. A maioria encontra-se deteriorada e com os vãos do pavimento superior vedados com alvenaria.

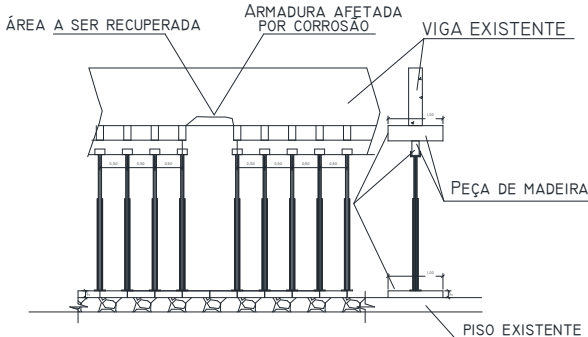
Na parte interna da edificação encontram-se danos nas vigas, mas antes de iniciar-se a recuperação dos danos, deve-se remover o piso tabuado e os barrotes, deixando as vigas livres para a recuperação conforme as seguintes indicações apresentadas no Quadro 4.

<p>FASE 1 – Escorar as vigas que apoiam no pilar, deixando a área afetada livre para acesso.</p> <p>Usar escoras sob peça de madeira de seção 3” x 6”, espaçadas longitudinalmente a cada 50 cm.</p> <p>Executar a recuperação no máximo em 1 m de comprimento de viga, podendo fazer vários tramos por vez sendo intercalados com o escoramento.</p>
